Conosco per raccontare Il tempo nei luoghi

Castello di Meduno

Il Castello di Meduno

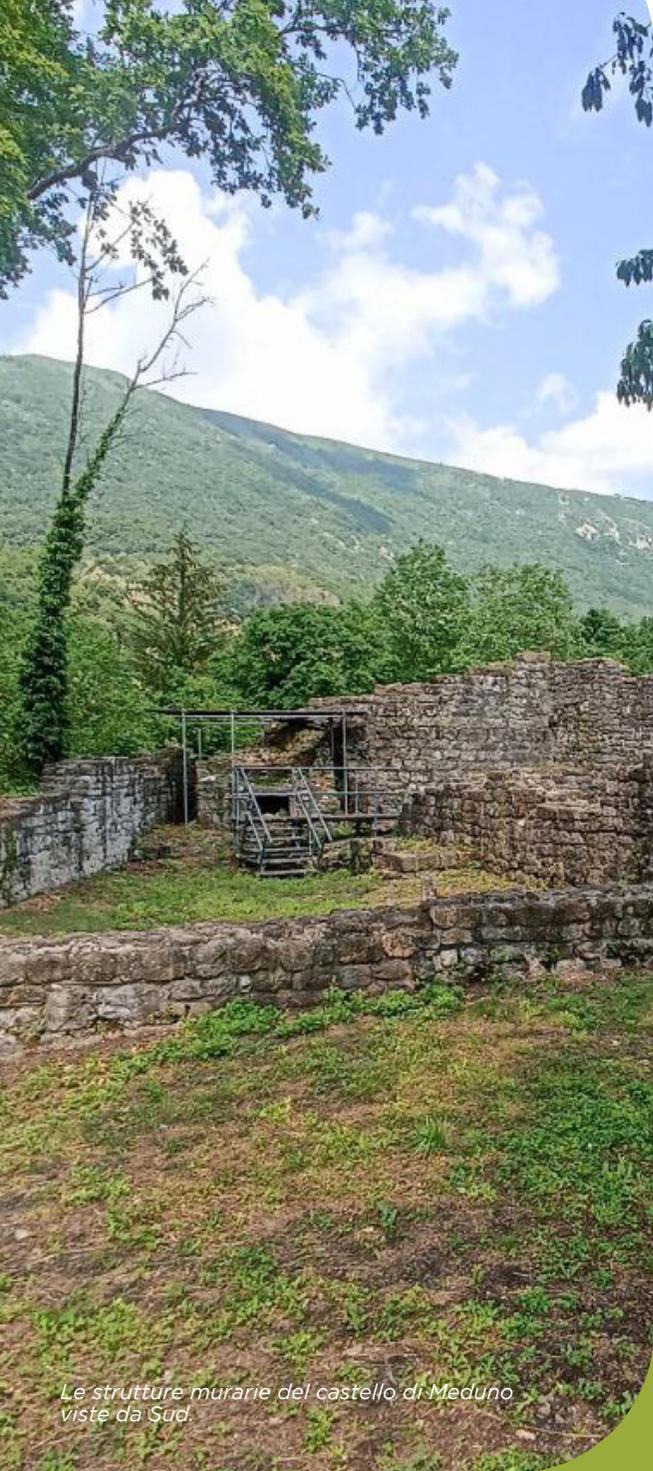
Le strutture murarie del castello di Meduno viste da Sud.

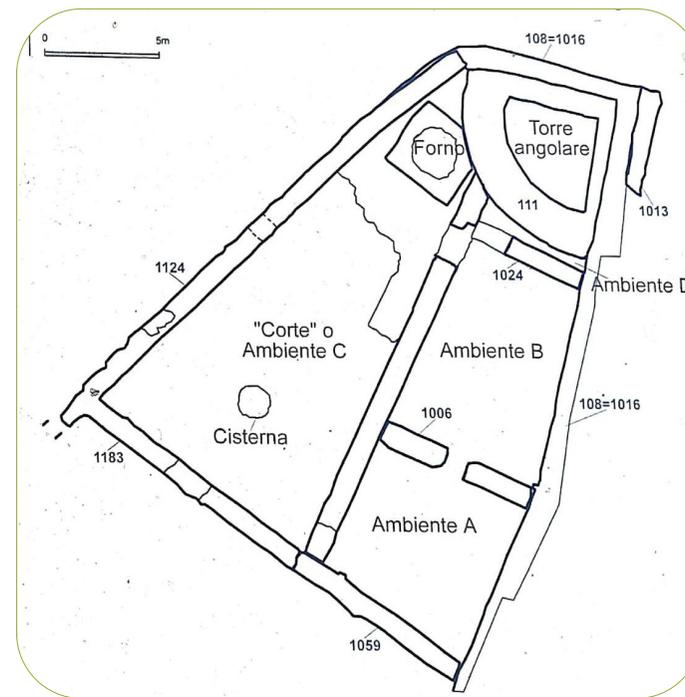
La planimetria del castello di Meduno con l'indicazione degli ambienti. Studio Associato Architetti Daris e Piuzei.

Una cinta muraria curvilinea di 70 x 15 metri circonda e protegge il maniero. Si ipotizza che l'insediamento originario fosse formato da fortificazioni, un borgo e un luogo di culto rappresentato dalla chiesa di San Martino, risalente all'VIII/X secolo. La chiesa dimostra la presenza delle figure vescovili prima della costruzione del castello.

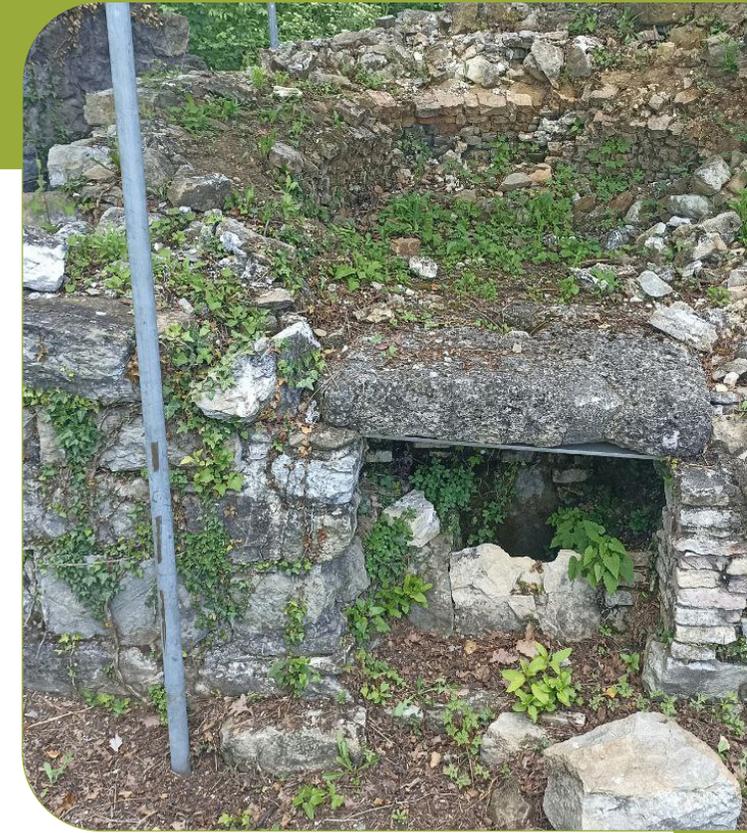
Il forno individuato nell'angolo nord del fortilizio.

Le campagne di scavo negli anni 2004, 2007, 2008 e 2009 hanno rivelato alcune strutture del castello. Nel 2009 emersero evidenze di crolli dovuti a eventi sismici e spogli di materiale lapideo. Tra gli elementi individuati vi sono un forno risalente alla metà/seconda metà del XVI secolo e una torre a pianta triangolare datata alla metà del XIV secolo. Strutture più antiche datate alla prima metà del XIII secolo e al XIV secolo si trovano a sud-est.
